Gutachten

Wurzelortungen an einer Stiel-Eiche BV Schießgarten in Hemhofen

Der Unterzeichner wurde von der Mauss Bau GmbH & Co. KG, beauftragt, im Rahmen eines Bauvorhabens schalltomografische Wurzelortungen an einer Stiel-Eiche, die im Bereich des geplanten Bauvorhabens, Schießgarten in Hemhofen, stockt, durchzuführen.

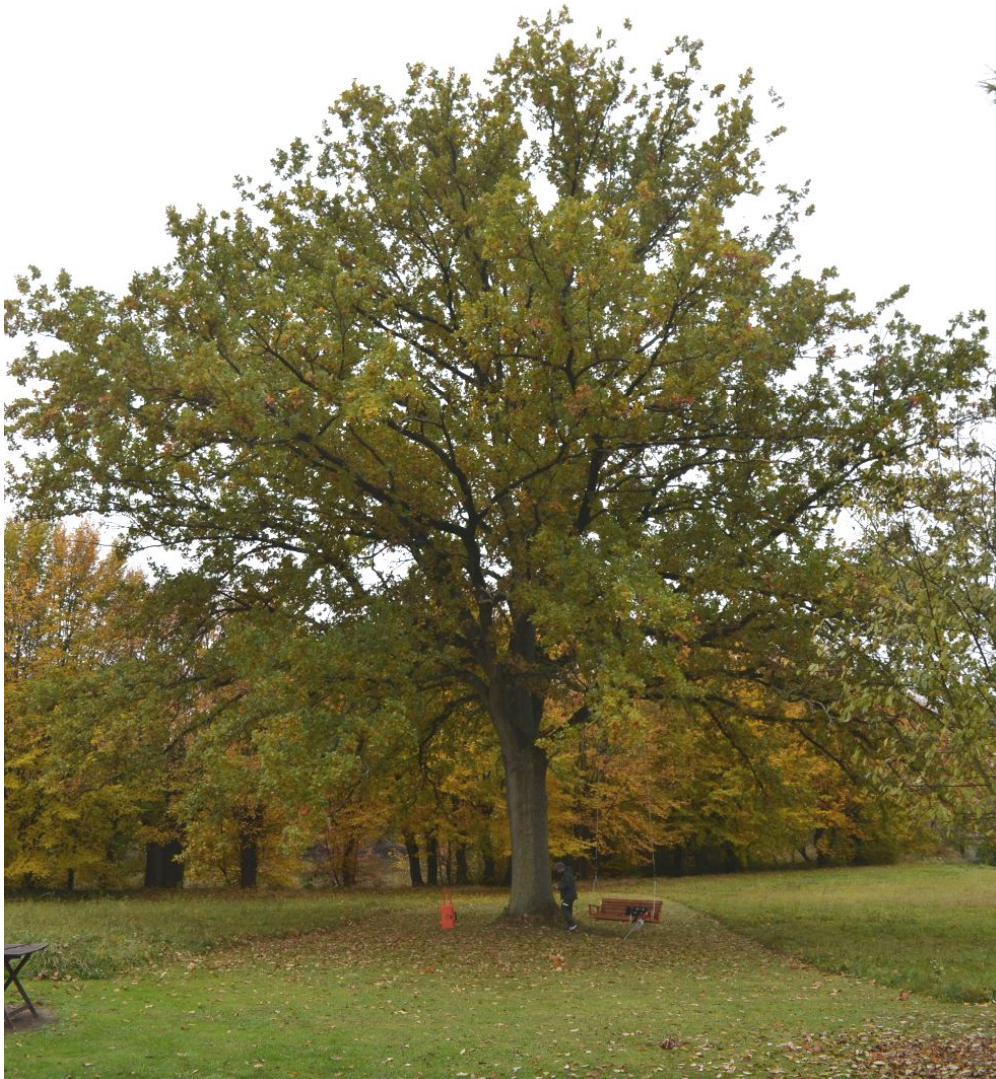
Die Stiel-Eiche weist Symptome einer nachlassenden Vitalität wie Totholzbildung, ausgefranzte Krone und Fensterbildung auf (Abb. 2). Die Baumvitalität wird mit der Vitalitätsstufe 1 nach Roloff beurteilt.

Abb. 2: Gesamtansicht.

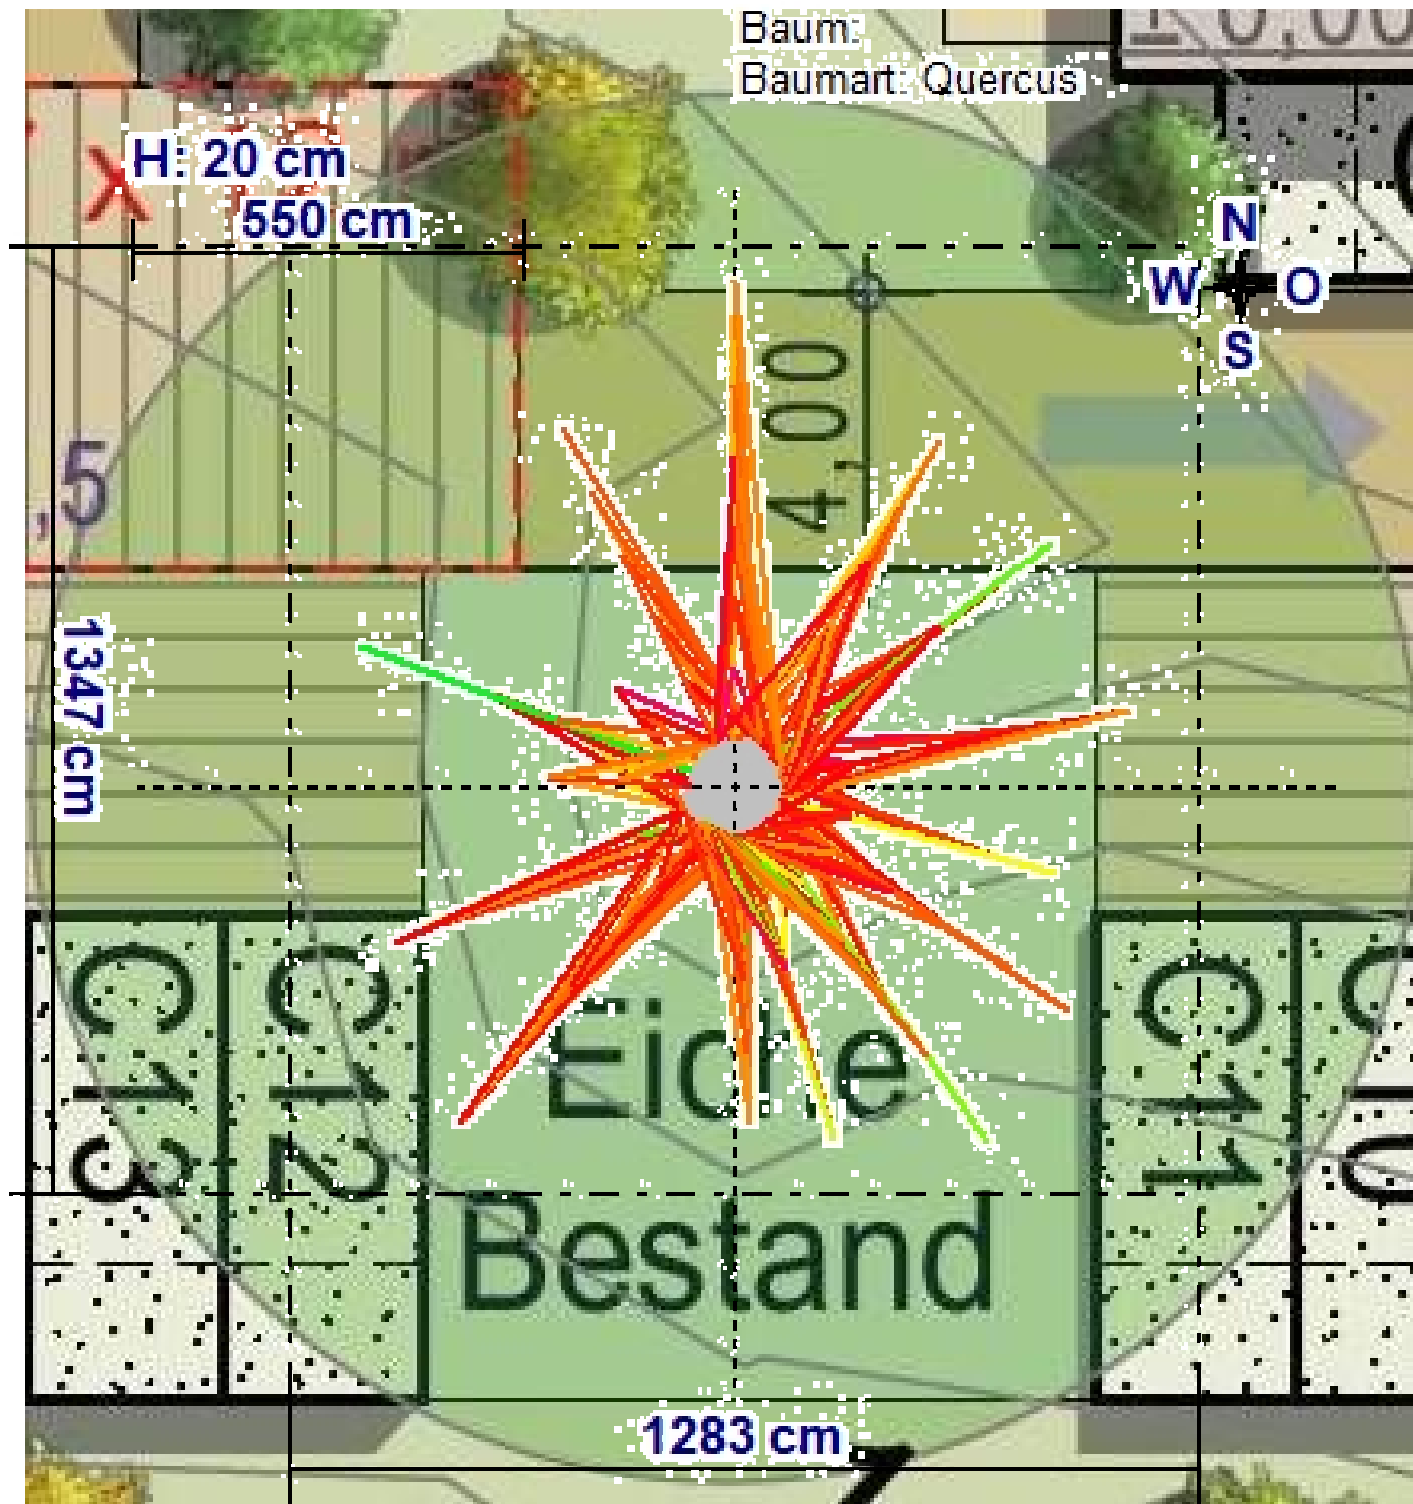
Die Ergebnisse der Wurzelortungen sind als Planauszug mit dem überlagerten Wurzelndiagramm dargestellt (Abb. 5). Hieraus ist ersichtlich, dass die Wurzeln der Stiel-Eiche Nr. 23 nicht über die Baumkrone hinreichen.

Abb. 5: Ausschnitt aus dem Lageplan (Hans Eidenhardt Architektur) mit der gutachtenegegenständlichen Stiel-Eiche (1:100) und dem überlagerten Wurzelidiagramm.

Die Errichtung eines **Wurzelschutzvorhangs** um den festgestellten Wurzelbereich wird empfohlen.

Der Wurzelvorhang ist eine Schutzmaßnahme, die das Austrocknen, Beschädigen und Absterben der zu erhaltenden Wurzeln bei Abgrabungen im Wurzelbereich verhindert. Die Dicke des Wurzelvorhangs muss mindestens 25 cm betragen und die Tiefe den durchwurzelten Bereich umfassen. An der Grabenseite zur geplanten Baugrube ist eine standfeste, verrottbare, luftdurchlässige Schalung, z.B. aus Pfählen, Maschendraht und Gewebe, mit humosem lockerem Substrat zu errichten. Bis zum Baubeginn und während der Bauzeit ist der Wurzelvorhang ständig feucht zu halten.
