Gutachten

Wurzelortungen an einer Stiel-Eiche BV Schießgarten in Hemhofen

Der Unterzeichner wurde von der Mauss Bau GmbH & Co. KG, beauftragt, im Rahmen eines Bauvorhabens schalltomografische Wurzelortungen an einer Stiel-Eiche, die im Bereich des geplanten Bauvorhabens, Schießgarten in Hemhofen, stockt, durchzuführen.

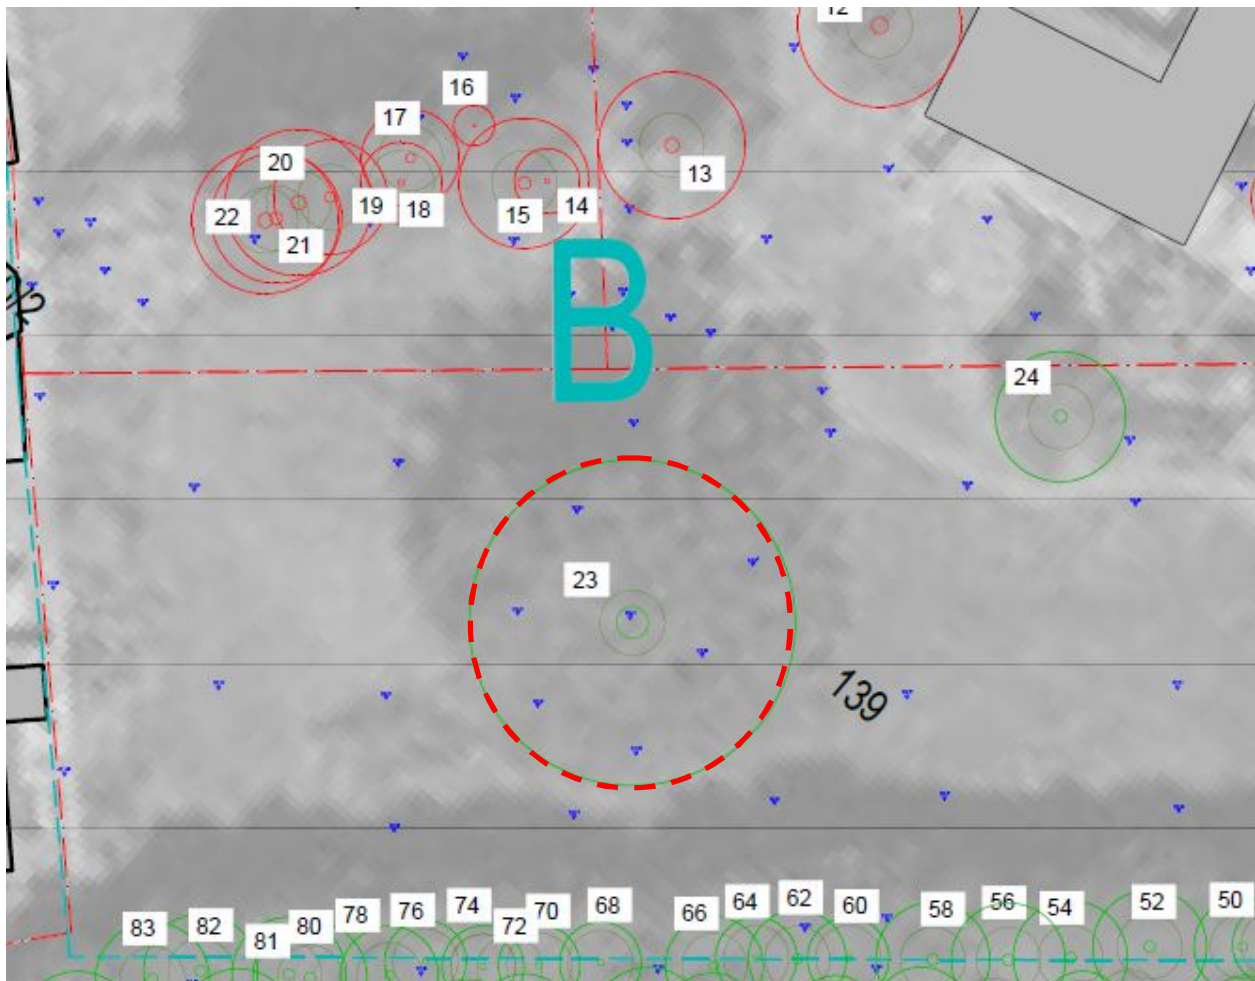
Abb. 1: Ausschnitt aus dem Baumbestandsplan (Landschaft + Design Sebastian Hüttlinger Landschaftsarchitekten) mit dem zu untersuchenden Baum.

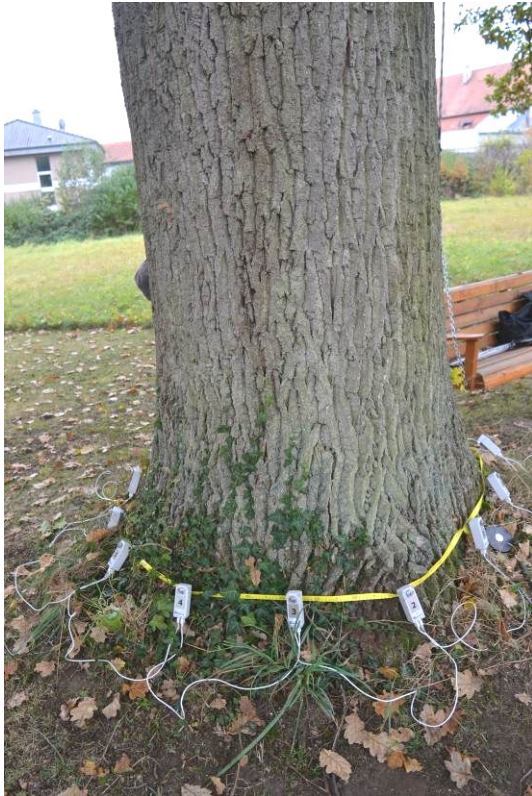
Die Arbotom-Sensoren wurden rund um den Stammfuß befestigt (Abb. 3 und 4). Schallwellen wurden mithilfe der Bodensonde in verschiedenen Richtungen und Abständen in den Boden erzeugt.

Abb. 3: Arbotom-Sensoren: nordöstliche Seite.

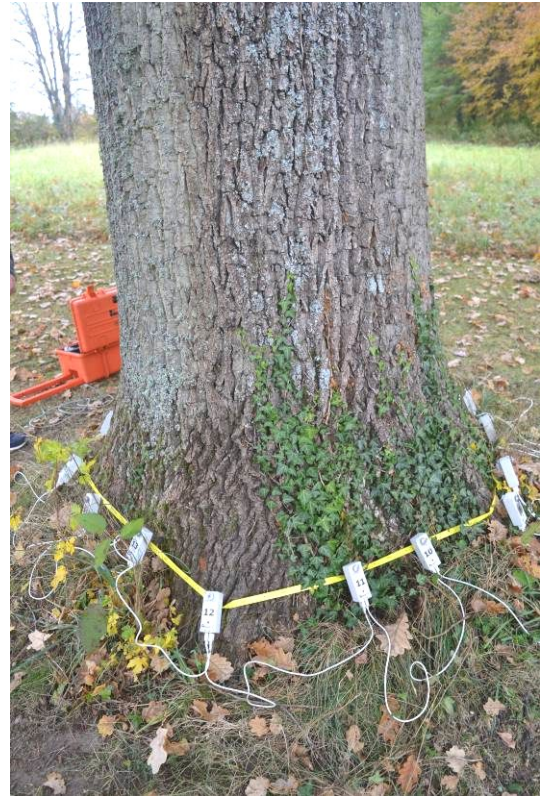
Abb. 4: Arbotom-Sensoren: südwestliche Seite.
